Fehlerbehebung Luftverteilung

Symptom: Luftverteilung ändert sich nicht bei Betätigung des Drehknopfes
Bei mir begann das Problem, nachdem ich nach einem Lampenwechsel den Drehknopf wieder aufgesetzt hatte.

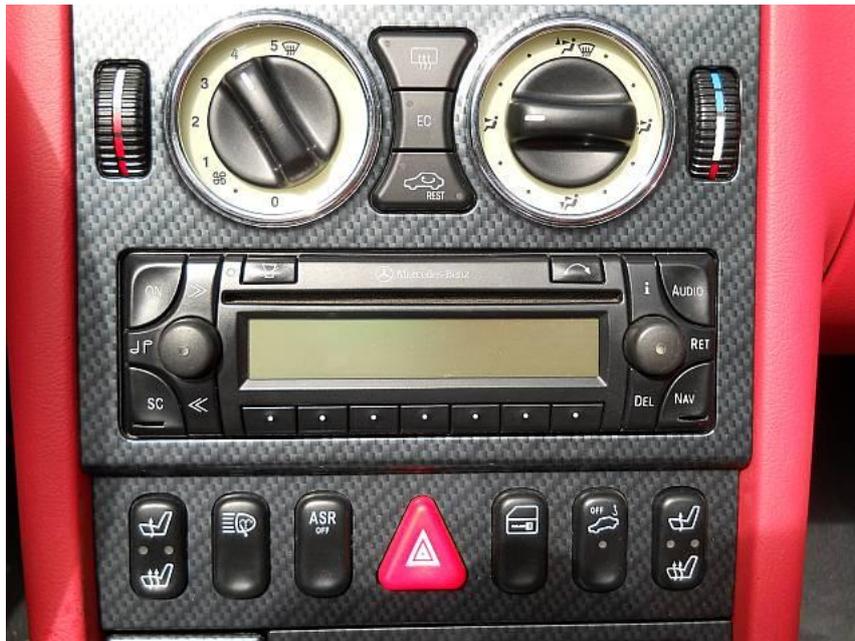
Abbildung 1

Zunächst muss das Radio ausgebaut werden (Abb.1). Danach die beiden Kreuzschlitzschrauben an der Oberkante des Radio-Schachts entfernen (Pfeile, Abb. 2).

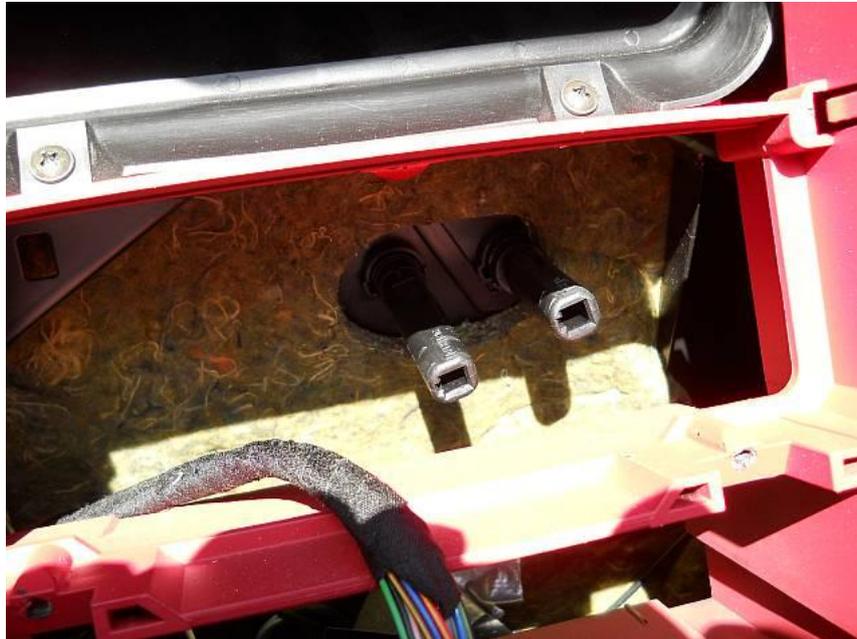
Abbildung 3

Aus der Stirnwand ragen die beiden Kupplungen der Achsen zur Betätigung der Luftklappen heraus (Abb. 3.).

Bei mir hatten sie keine Verbindung mehr zum Bedienteil, was die Ursache für die Fehlfunktion war. Die Rückseite des Bedienteils bot nach dem Ausbau auch gar keine Möglichkeit einer Verbindung zu den Achsen. Stattdessen sieht man eine Platte mit einer Steuerkurve (Abb. 4).

Nun noch die Kupplungen (Abb. 3) mit den Nuten entsprechend den Federn der weißen Achsen ausrichten und einfädeln, während man das Bedienteil zurück an den Platz drückt.

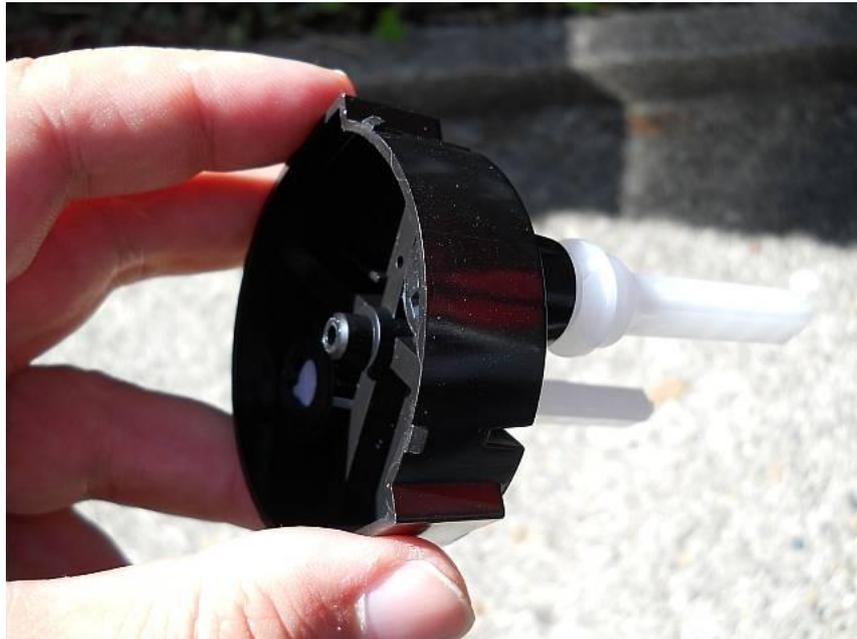
Abbildung 5

So kann das Ganze nicht funktionieren. Also etwas in der Mittelkonsole gesucht, und siehe da: es kommt ein Verbindungsstück mit zwei Zapfen zum Vorschein. (Abb. 5).

So nun sind alle Teile beisammen und man kann an den Wiederaufbau gehen. Die Zapfen der Zahnstangen (Abb. 7) in die Nut (Abb. 8) der Steuerscheibe einfädeln, und das Verbindungsstück (Abb. 5) in das Bedienteil einclippen. Den Elektrostecker aufsetzen und sicher verriegeln.

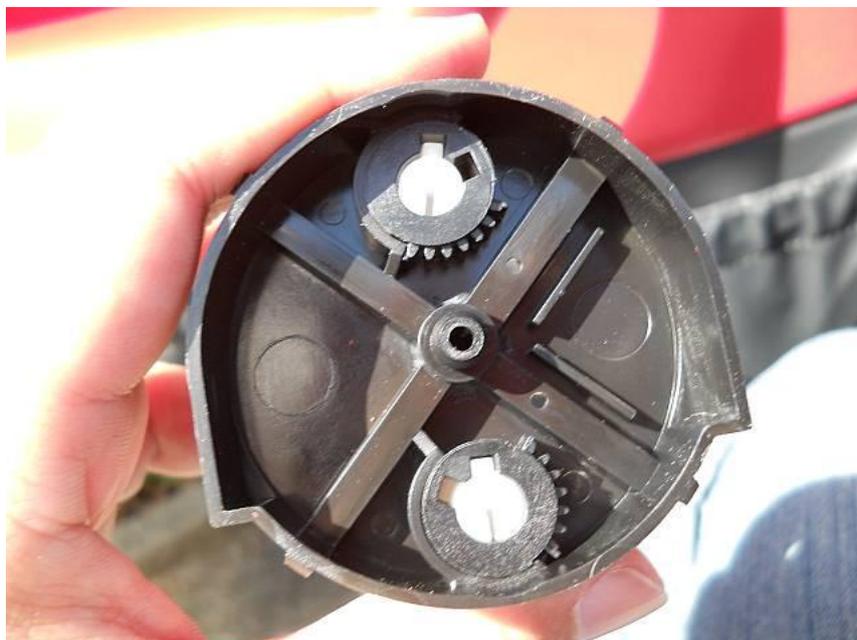
Abbildung 6

Aber wie sollen die angetrieben werden?

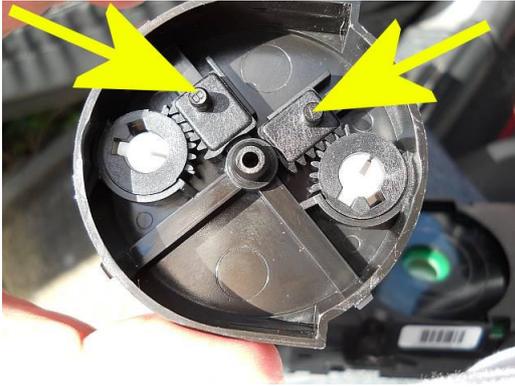
Abbildung 7

Also noch mal in der Mittelkonsole herumfingern und nach weiteren Teilen suchen. Es fanden sich zwei Mini-Zahnstangen mit Zapfen, die in die Nut der Steuerkurve eingreifen:
